# Der Experten-Tipp

## Land unter bei den Blinkleuchten oder nicht alle Neuerungen sind gut.

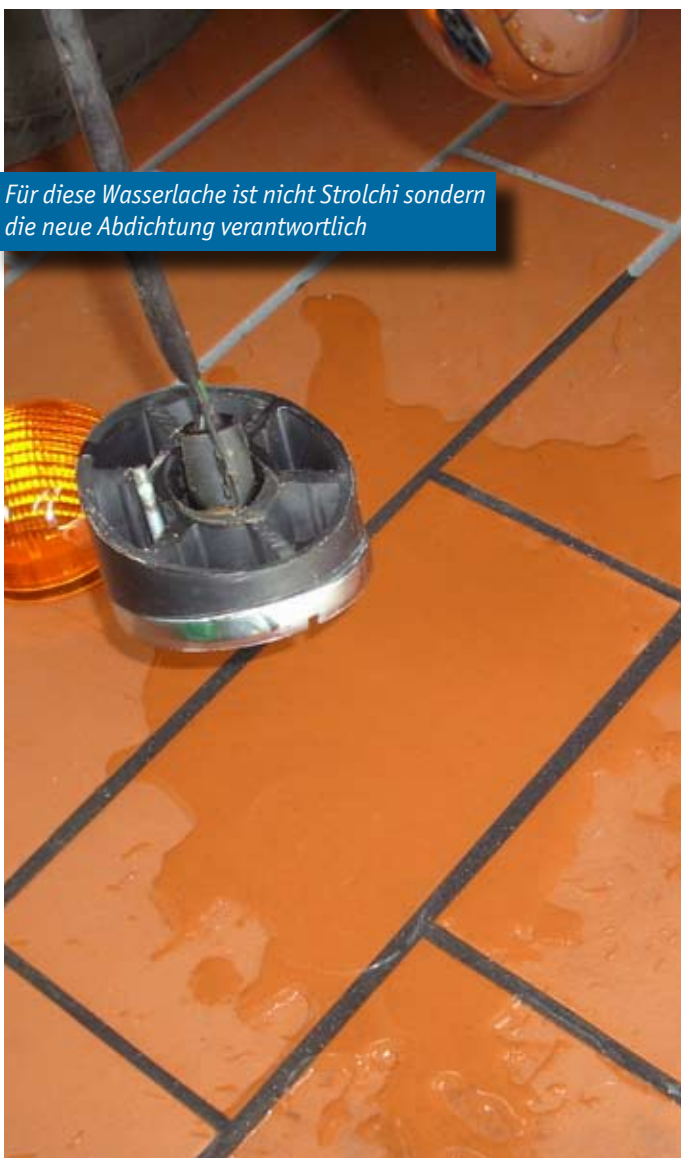
Diese Gummis sind geschmeidiger und auch wohl wesentlich passgenauer als die früheren und liegen nicht nur eng an, sondern dichten quasi zwischen Blinker und Karosserie vollständig ab. Damit offenbart sich nun ein ganz anderes Problem. Während früher das aufgewirbelte Spritzwasser von hinten eindrang, aber auch wieder ablaufen konnte, bleibt es nun im Blinker stehen. Irgendwann hat der Wasserspie-

gel eine Höhe erreicht wo es dann zum Kurzschluss in der Blinkleuchte kommen kann. Aber auch wenn es nicht soweit kommt, sorgt doch das eingedrungene Wasser hier für reichlich Korrosion.

Für diese Wasserlache ist nicht Strolchi sondern die neue Abdichtung verantwortlich

Nun könnte man meinen, ich dichte das mal richtig von außen/hinten ab und gut ist es. Nur gutes Abdichten hilft aber nicht wirklich, denn Wasser findet immer seinen Weg. Abhilfe schafft hier eine geeignete Ablaufmöglichkeit für das Wasser, entweder zusätzlich zum abdichten oder auch ausschließlich.

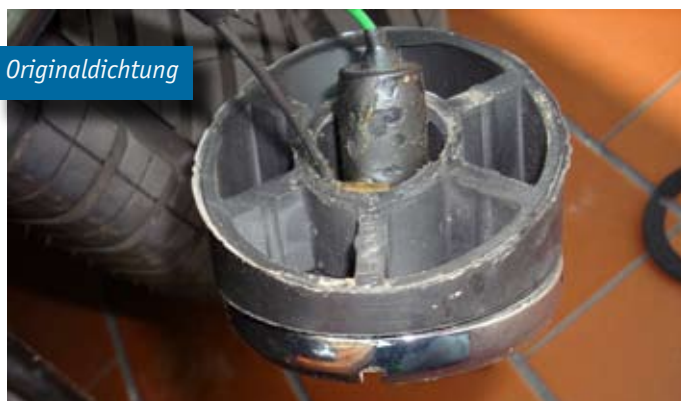
Originaldichtung

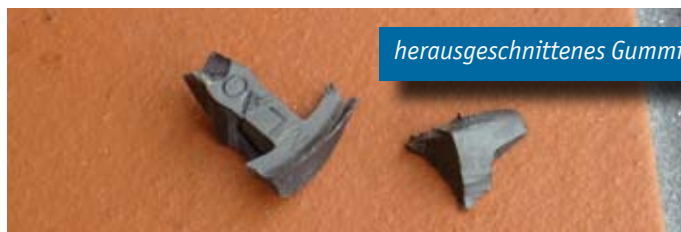
herausgeschnittenes Gummi

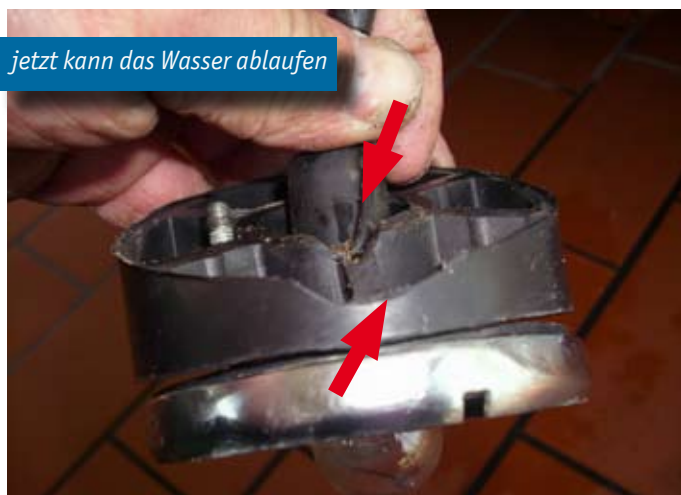
jetzt kann das Wasser ablaufen
